DIAGNOSZTIKAI JEGYZŐKÖNYV

Készült: Dombóvár, 2016. szeptember 5.

Tárgy: Dombóvár Belvárosban három kiemelt helyszínen végzett víziközmű hálózatdiagnosztika eredményeinek összefoglalása

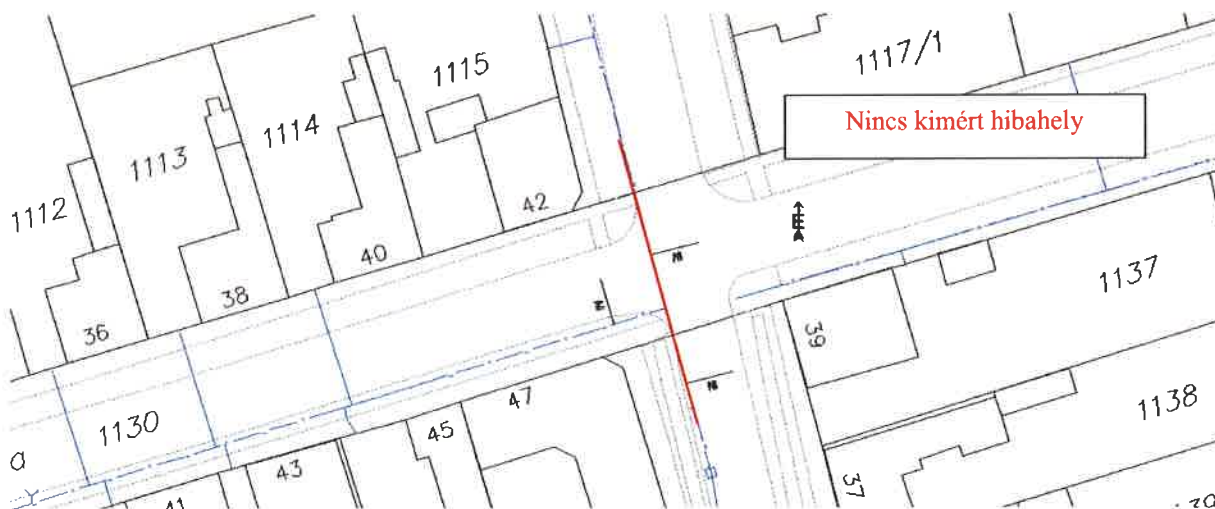
1. helyszín: Dombóvár Kölcssey F. utca – Dombó P. utca kereszteződése, HRSZ 1130

Alépítményben elhelyezkedő közművek: ivóvíz, szennyvíz, csapadék, gáz, távközlés

Állapotleírás: A csomóponton K-NY irányban áthaladó AC (eternit) anyagú ivóvíz vezetékek közműhiba miatt a 2000-es évektől több ütemben cserére kerültek KPE anyagú vezetékekre. Kölcsey utca úttengelyével párhuzamosan haladó ivóvíz gerincvezeték eddig rekonstrukcióval nem volt érintett. A Kölcsey u. 39. sz. előtt a régi közműrajzok szerint 100-as AC vezeték húzódik, melynek nyomvonala nem ismert, valószínűleg megszüntetésre került. A szennyvízvezeték az előző szolgáltató idején szintén javítani kellett. A bekötővezetékek jellemzően D25 KPE anyagúak, 2 db ingatlanál horganyzott acél.

anyag	átmérő	létesítés éve (feltételezett)	megjegyzés
AC	125	1960	É-D irány
KPE	110	2008	K-NY irány, a 2008-as kiváltással feltételezhetően a Kölcsey u. 39. sz. előtti szakasz megszüntetésre került

Következtetés: jelenleg vízszivárgás nem észlelhető, a csövek, szerelvények egyaránt épek, beavatkozásra nincs szükség. A megkezdett rekonstrukció folytatásaként középtávon a déli úttorkolattól északi irányban a DN 125 AC vezeték kiváltása javasolt a felújítás alá nem vont szakaszon, ~24 m hosszúságban. A Kölcsey u. 39. sz. előtt feltárás szükséges az AC vezeték nyomvonalának felderítése céljából (információnk szerint nem élő vezeték). Az útburkolat bontása esetén szintén javasolt a Kölcsey utca úttengelyében északi irányba haladó használaton kívüli szennyvízvezeték nyomvonal környezetének állapotfelmérése.

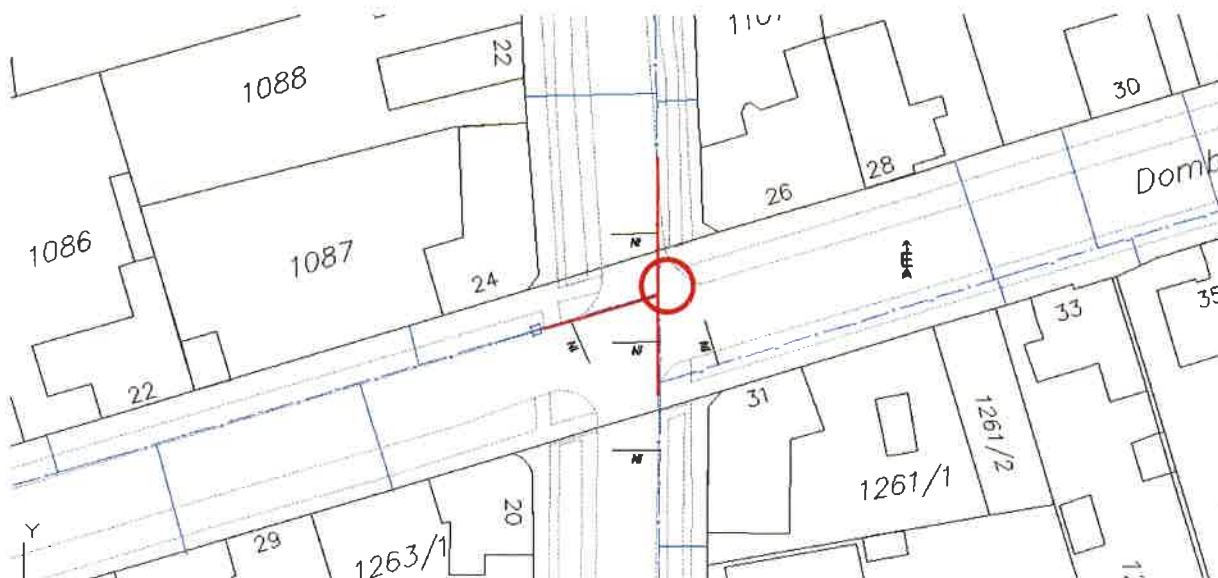
2. helyszín: Dombóvár Dombó P. utca - Vörösmarty utca kereszteződés HRSZ 1130

Alépítményben elhelyezkedő közművek: ivóvíz, szennyvíz, csapadék, gáz, távközlés

Állapotleírás: A kereszteződés burkolata alatt lévő AC (eternit) vízvezetékek 1960-as években épültek. A kereszteződésen KEOP projektben átadott szennyvízvezeték is áthalad.

anyag	átmérő	létesítés éve (feltételezett)	megjegyzés
AC	125	1960	É-D irány, K-NY irány

Következtetés: A kereszteződés É-K-i oldalán az útburkolat alatt feltételezhetően csomóponti szerelvény (T-idom) meghibásodott, vízszivárgás mérhető az akusztikus műszerekkel. A gerincvezetési szerelvényhibából adódó szivárgási zajok a környékbeli házaknál dataloggerrel észlelhetőek voltak, de korrelátoros mérést követően bebizonyosodtak, hogy a bekötővezetékek épek. A pontosított hibahelyet a diagnoszta a burkolaton festékekkel megjelölte (ÉK-i szegélytől ~2,5 m-re), a szolgáltató műszaki rendszerében rögzítette. Rendelésszám: 16 000 051 193. A javítás teljes útburkolatbontással-helyreállítással egyidejűleg javasolt. Középtávon mindkét burkolat alatti vezeték kiváltása javasolt műanyagra ~12 fm (tolózáraknától keletre) ill. ~24 m (észak) hosszúságban.

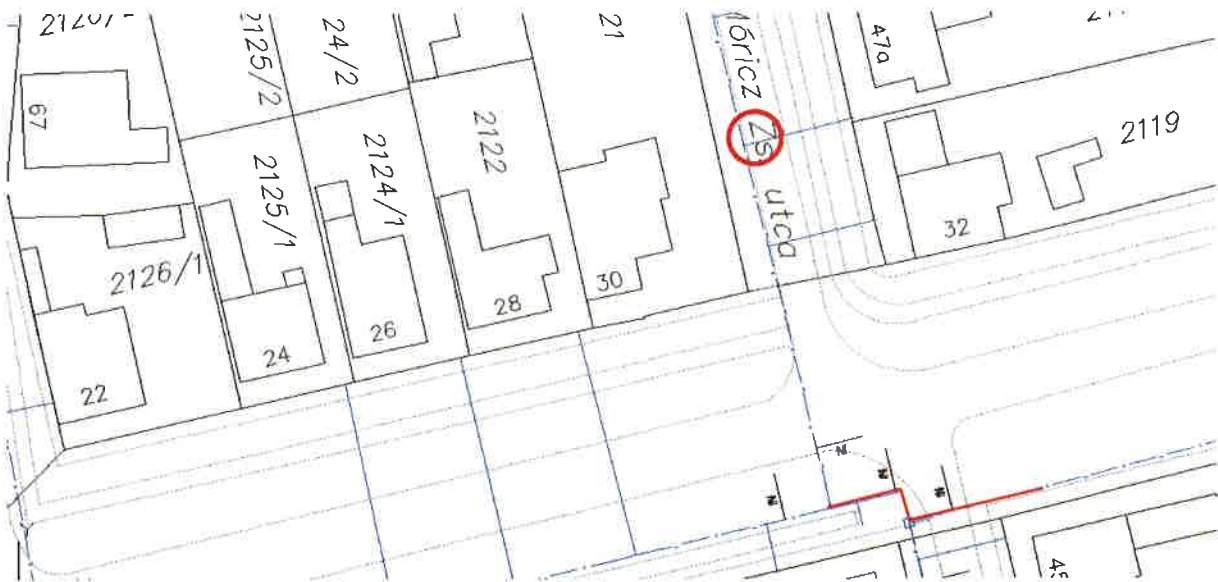
3. helyszín: Dombóvár Móricz Zs. utca – Tóth Ede utca kereszteződés

Alépítményben elhelyezkedő közművek: ivóvíz, szennyvíz, csapadék, gáz

Állapotleírás: A kereszteződésben lévő vízvezetékek 1960-as években épültek. A déli úttorkolaton ~6/4" acélső halad át. A Móricz Zs. utcán északi irányba ~6/4" PVC cső húzódik. A kereszteződésen KEOP projektben átadott szennyvízvezeték is áthalad.

anyag	átmérő	létesítés éve (feltételezett)	megjegyzés
AC	100	1960	É-D irány tolózáraknából kiindulva
HGA	6/4" ?	1960	K-i irány
PVC	6/4" ?	1970	NY-i úttorkolat É-i irány

Következtetés: A mérések alapján a gerincvezetékek épek. A Móricz Zs. u. 47/A. sz. ingatlan bekötővezetési vízfolyásból adódó zajok a szomszédos Tóth E. u. 32. sz. háznál is észlelhetőek voltak. A Móricz Zs. u. 47/A. sz. alatti közműhibát haladéktalanul javítani kellett, javítást követően a szivárgási rezgések megszűntek. (Rendelésszám: 16 000 052 230.) Középtávon a K-i irányban burkolat alatt haladó vascső kiváltása javasolt ~12 fm hosszúságban, valamint a tolózáraknából kiinduló AC vezeték kiváltása ~12 fm hosszúságban a tolózárak szükség szerinti cseréjével (jelenleg működőképes).
