Értékelt ingatlan: Dombóvár, Munkás tér. - belterület, 2980/1 hrsz -ú - sportpálya ingatlan

SZAKÉRTŐI JELENTÉS ÉRTÉK-TANÚSÍTVÁNY

Az értékelt ingatlan megnevezése : Sportpálya ingatlan

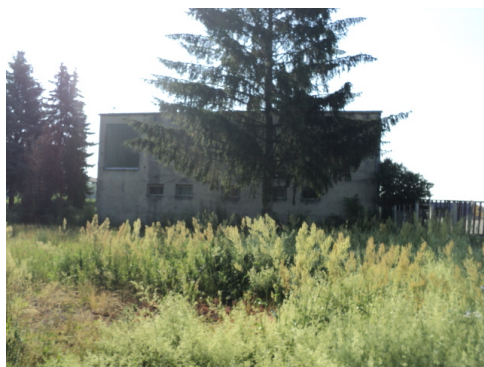
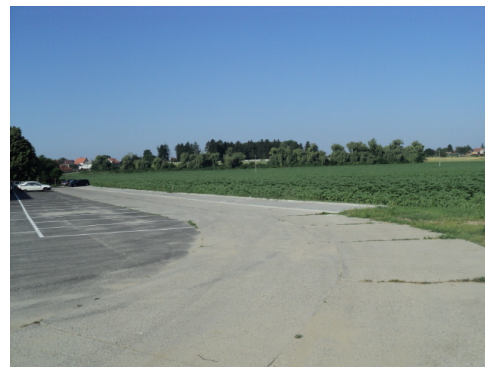
Sport telep

A sporttelep részben bekerített, részben bokorsáv határolja, jelenleg elhanyagolt az egész terület. A DNy –i részén helyezkedik el, egy kétszintes, lapos tetős épület, a korábbi szociális építmény, felette egy valamikor focipályaként használt terület, futópályával övezve, a déli hossz tengelyében monolit betonból kialakított lelátó, acélvázás hiányos féltetővel.

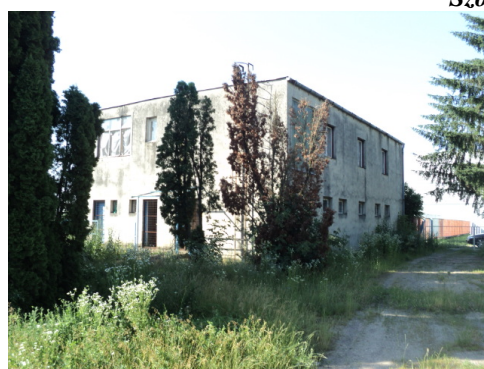
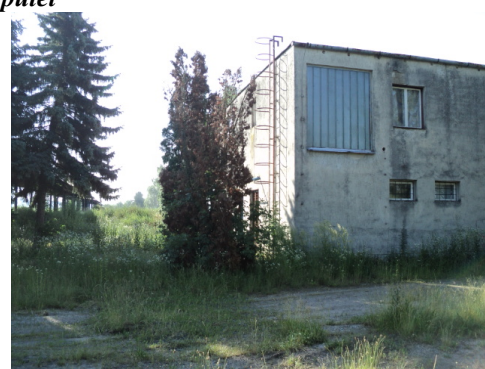
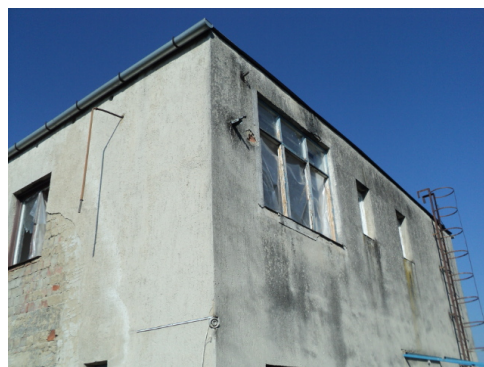
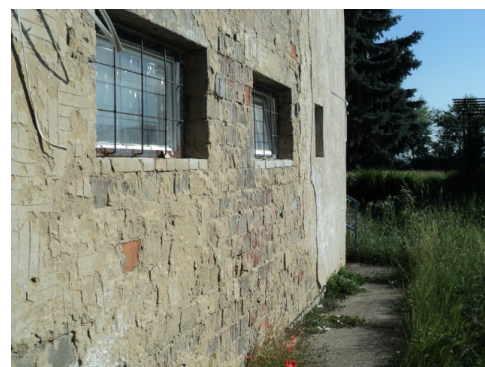
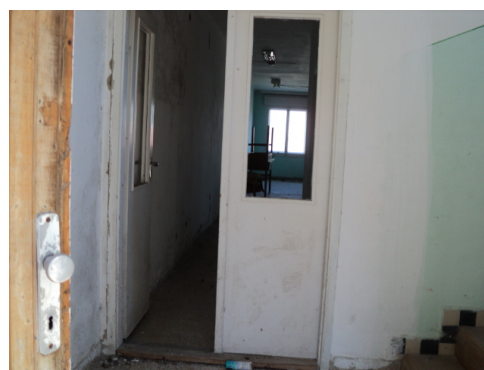
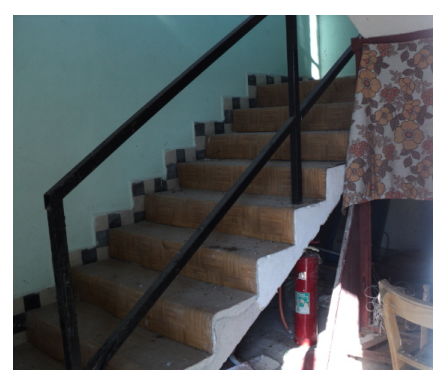
Szociális épület

Azóta jelentős állagromlás következett be az épületben. Az épület több helyen beázik a tető részek felől, jelentős vakolat és szerkezet felázások tapasztalhatók az épületben. Valószínű, a hosszantartó, használaton kívüli állapot, valamint a beázott, nedves, valamint fagyveszélynek kitett környezet a gépészeti rendszer jelentős leromlását eredményezte, a korábbi villamos, a vizes, valamint a fűtés rendszer tekintetében.

A korábban kialakított gépészet, fűtés, villamos és vizes rendszer nagy része kiszerezésre került. A földszinti falak és felületek sok helyen leáztak, a villamos, a vizes, valamint a fűtés rendszer, illetve a közművek teljes újjáépítése szükséges.

Az épület erősen elhanyagolt, leromlott műszaki állapotú, építészeti, valamint gépészeti szempontból is. Felújítása jelentős költségbe kerülne, nem gazdaságos az épület felújítása.
