ELŐTERJESZTÉS

**Dombóvár Város Önkormányzata Képviselő-testületének
2012. február 9-i rendes ülésére**

Tárgy: Belterületi közutak forgalmi rend felülvizsgálata

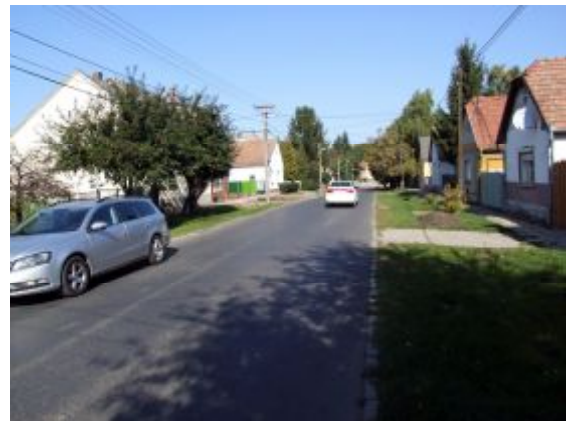
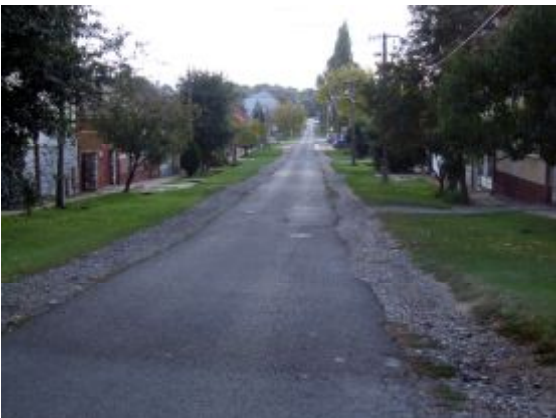
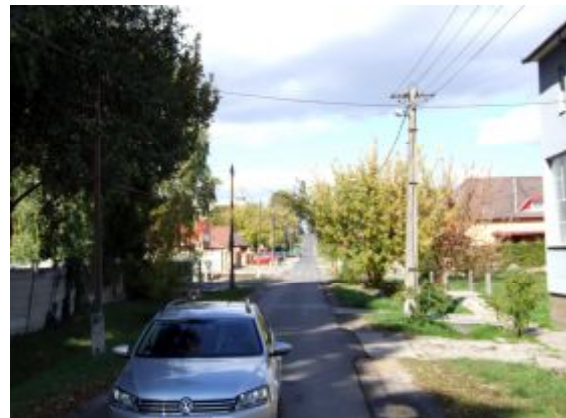
A Vörösmarty utca kétirányú forgalom lebonyolítására sebességkorlátozás nélkül alkalmas. Az utca széles, mind a két oldalon végig húzódik útpadka, nyitott vízelvezető árok és gyalogjárda (1-2. sz. kép). Az utca forgalmának lassítását objektív körülmény nem indokolja.

A Báthory István utca keskeny, mindössze 3 méter szilárd burkolattal rendelkezik. Az utca a Bajcsy Zs. úttól a Nyár utca torkolatáig széles, mind a két oldalon végig húzódik széles útpadka (zúzott kő és gyalogjárda (3. sz. kép). A Nyár utcától leszűkül (4. sz. kép), és emelkedőbe hajlik. Ezek a tények önmagában nem teszik lehetővé a nagy sebességű közlekedést. Az úttest mérete miatt javasolható a sebességkorlátozás.

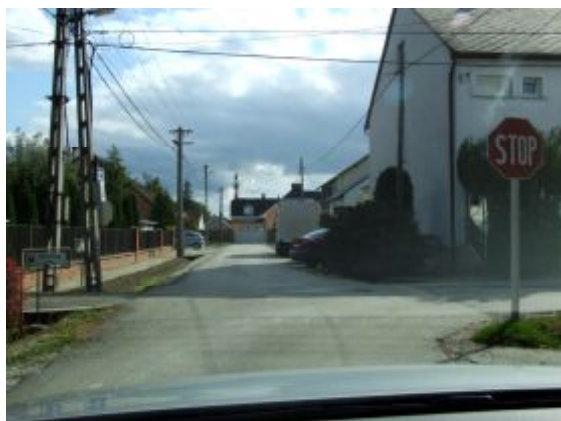
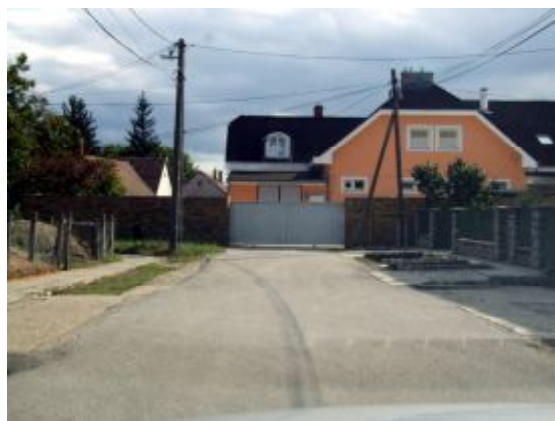
Mindkét utca szűk keresztmetszetű, a kereszteződés is szűk, így kifejezetten nehéz a nagy testű járművek bekanyarodása.

Javaslom, - amennyiben egyéb jogi viszonyokat nem sért - a fenti szakaszokra a nagy testű járművek behajtásának megtiltását. Az utcák elejére el kell helyezni a „Tehergépkocsival behajtani tilos” (KRESZ 43. sz. ábra) jelzőtáblát.

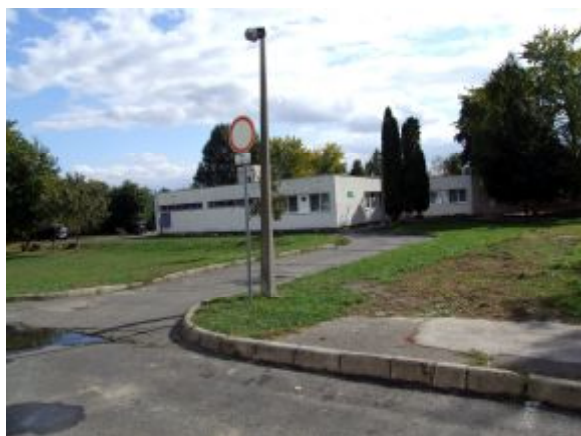
9. kép

Az óvodához vezető gyalogjárda az úttest szélétől mintegy 2-3 méterre megszűnik. (9-10. sz. kép). A gyalogosok kénytelenek a füves, esős időben a sáros területet igénybe venni a bejárat megközelítésekor.

Mindenképpen indokolt a járda folytatása, mintegy 28...32 m. hosszban. A járműforgalom, ugyan korlátozva van (9. kép), de ez sokszor egybe esik a gyermekek szállítási idejével. Ezt figyelembe véve a járdát a bejáratig tartom fontosnak kiépíteni.

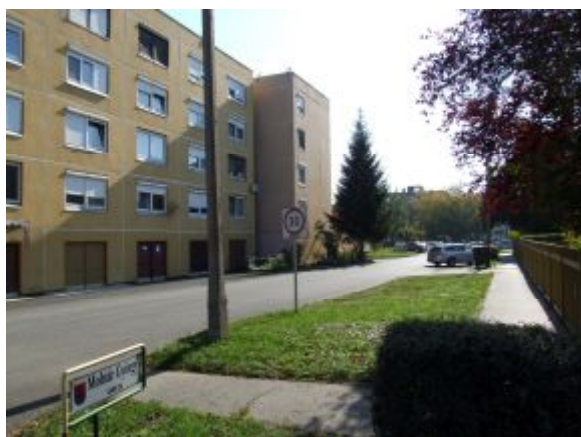
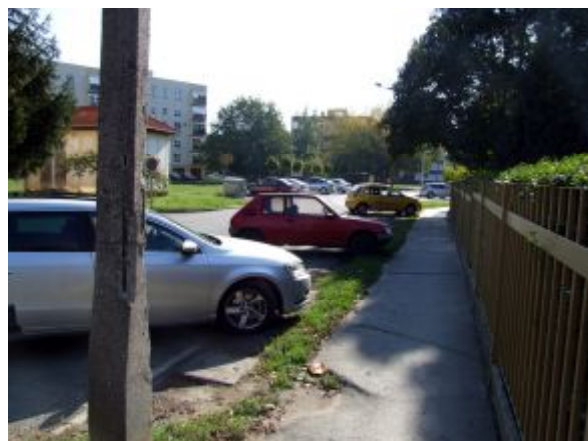
A Molnár György utca elején (Zrínyi kereszteződés) a „Korlátozott sebességű övezet” (KRESZ 53/a. ábra) -30km/ó, az utca végére pedig (Madách u. kereszteződés) a „Korlátozott sebességű övezet vége” tábla van elhelyezve (KRESZ 53/b. ábra). Ezzel a megoldással egyszerre meg van oldva az óvoda környékének és a Molnár Gy. utca sebességkorlátozása.

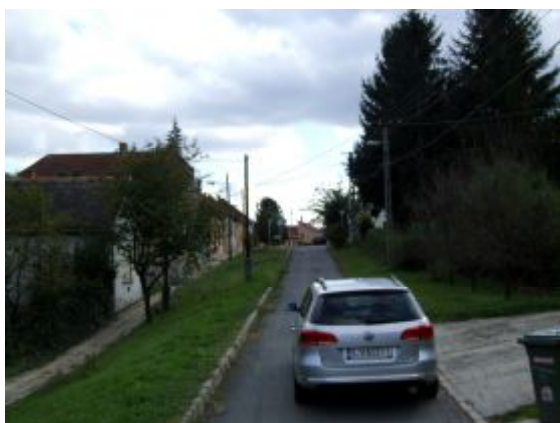
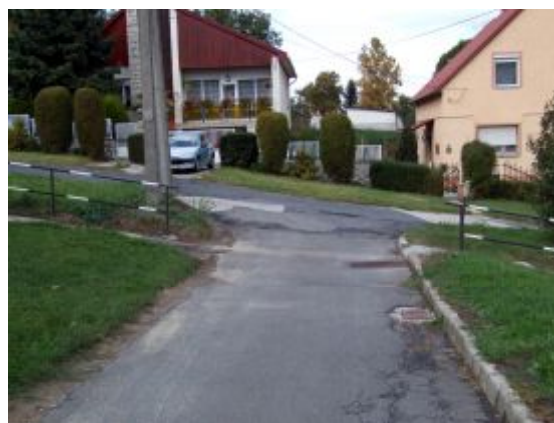
A Bartók Béla utca alsó szakasza kétirányú forgalom lebonyolítására nem alkalmas. Az úttest mintegy 3,5 méter széles és erős lejtésben van. A két szemben érkező jármű kölcsönös lehúzóadásának lehetősége csekély, balesetveszélyt rejt magában (13-14 sz. kép). Nem javaslom a forgalmi rend megváltoztatását.

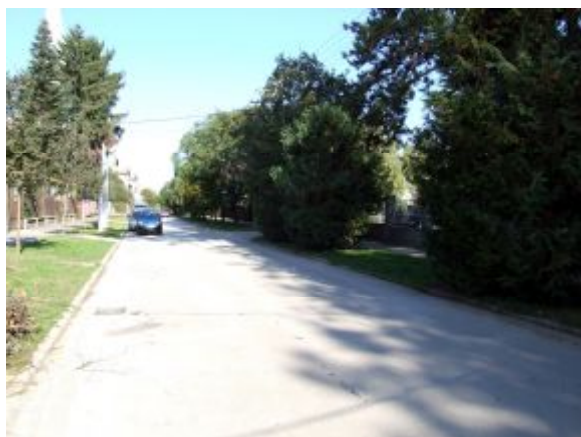
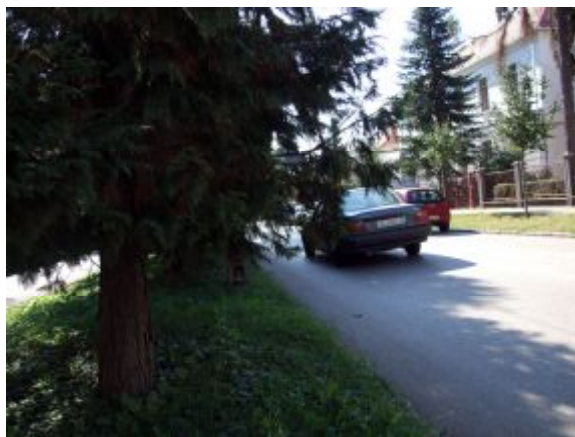
- Egy-két parkolóhely feladásával - *a forgalom lassítására* – az úttest szintje 2-3 méter hosszúságban, két helyen (*elején és a közepén*) az úttest teljes szélességében megemelhető (20/1984. 11.1.3), természetesen a velejáró útburkolati jelekkel és táblákkal.

Ez a kialakítás a járművezetőket mindenképpen lassításra kényszeríti és a következőig nem is képes felgyorsulni.

Előnye, hogy nem jelent különösebb terhelést sem az úttestre, az alatta lévő közművekre, nem veszélyezteti a rázkódás, amit egy lassító borda jelenthetne. Ez a megoldás kétségen kívül nagyobb összegű befektetést jelent, mint a lassító borda. Már több nagyvárosban bevált módszer.

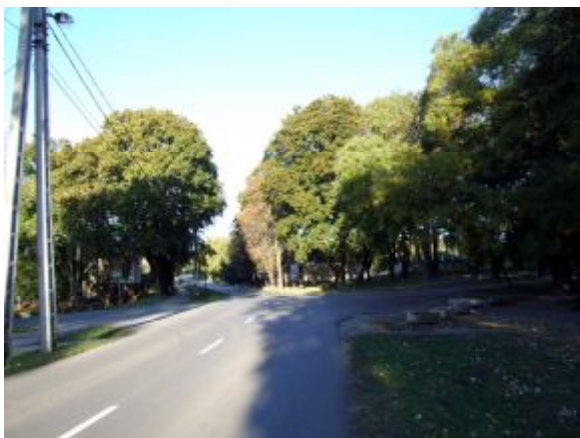
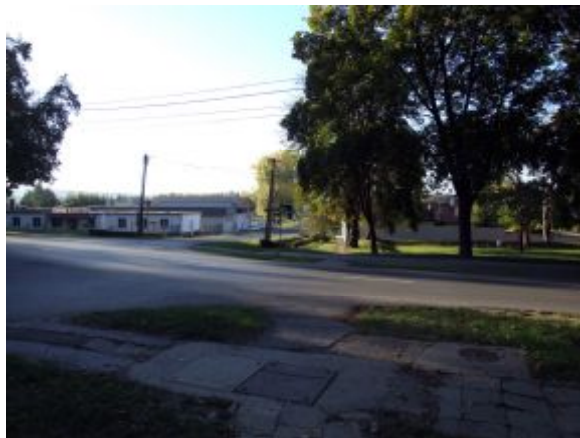
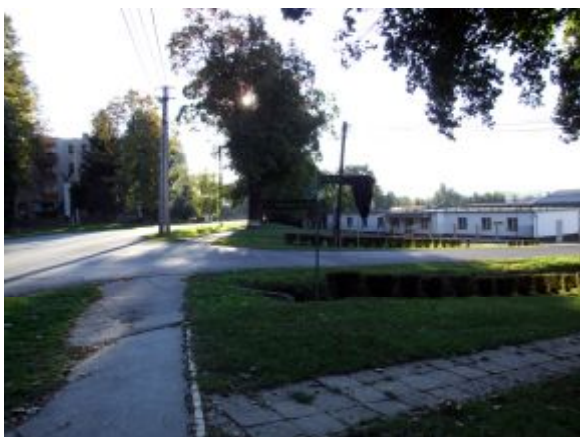
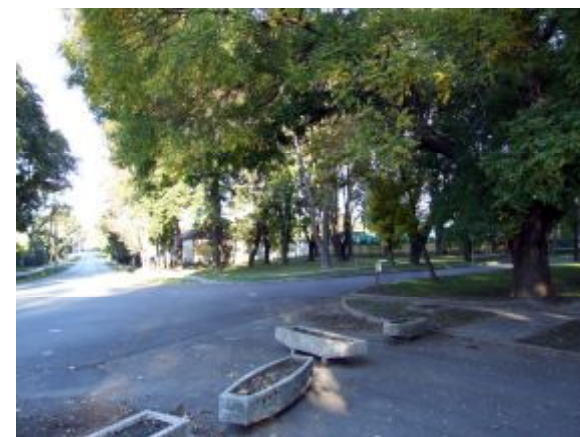
Megfigyelve a tér forgalmát, az ott áthaladó járművek számát és irányát, megállapítható, hogy nem szükséges a tér átalakítása jelenleg.

A járművek elsősorban a Jókai út felől a vasútállomásra és viszont, közlekednek. Kevés a keresztirányú forgalom. A Gyár utcában elsősorban az ott lakók közlekedése történik. A Gyár utca megnyitása nem tehermentesítené észrevehetően egyik csatlakozó út forgalmát sem.

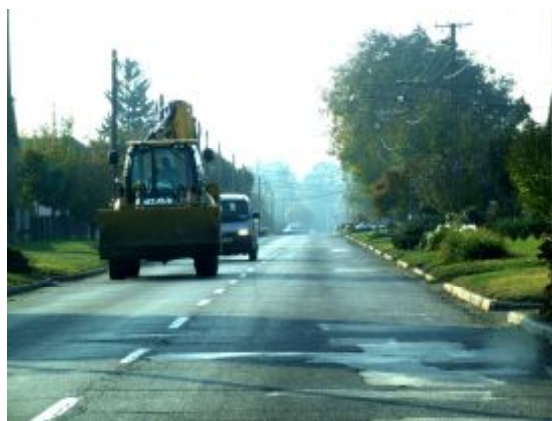
Az Erkel Ferenc utca kétirányú forgalom lebonyolítására sebességkorlátozás nélkül alkalmas. Az utca szilárd útburkolatú, 7,2 m széles, mind a két oldalon 6 m. széles útpadka húzódik végig és 2 m széles gyalogjárda (21-22. sz. kép). Az utca forgalmának lassítását objektív körülmény nem indokolja. A város forgalmának lebonyolításában jelentős a szerepe. Korlátozás bevezetését nem javaslom.

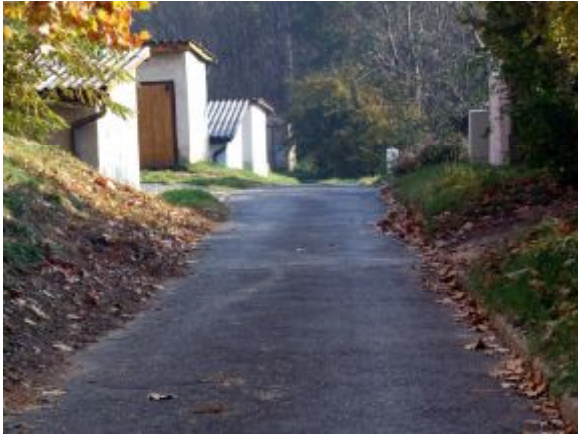
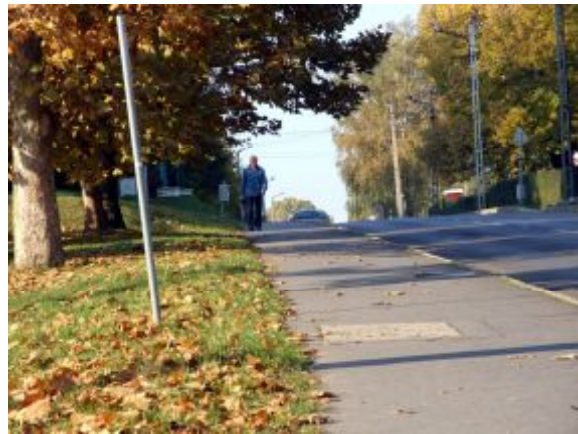
A csatlakozás létesítése jelentős költséggel jár, növeli a veszélyes helyek számát és nem könnyítené meg a garázsokba való ki-be közlekedést.

Új csatlakozás létesítését nem javaslom.

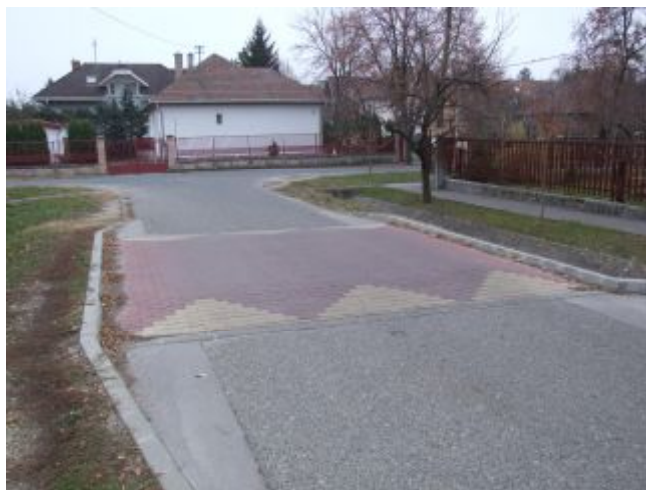
25.kép

d./ Ugyanaz mint „c” pont, valamint fizikai akadályokkal megerősíteni a sebességkorlátozást. 200 méterenként a 25. képen bemutatott „Úttest kiemelés”-t lehet kiépíteni. Hatásosan működik, viszont rendkívül költséges
