TÁJÉKOZTATÓ DOMBÓVÁR VÁROS 2011. ÉVI KÖRNYEZETI ÁLLAPOTÁRÓL

Dombóvár Város Polgármesteri Hivatala
Városfejlesztési Iroda

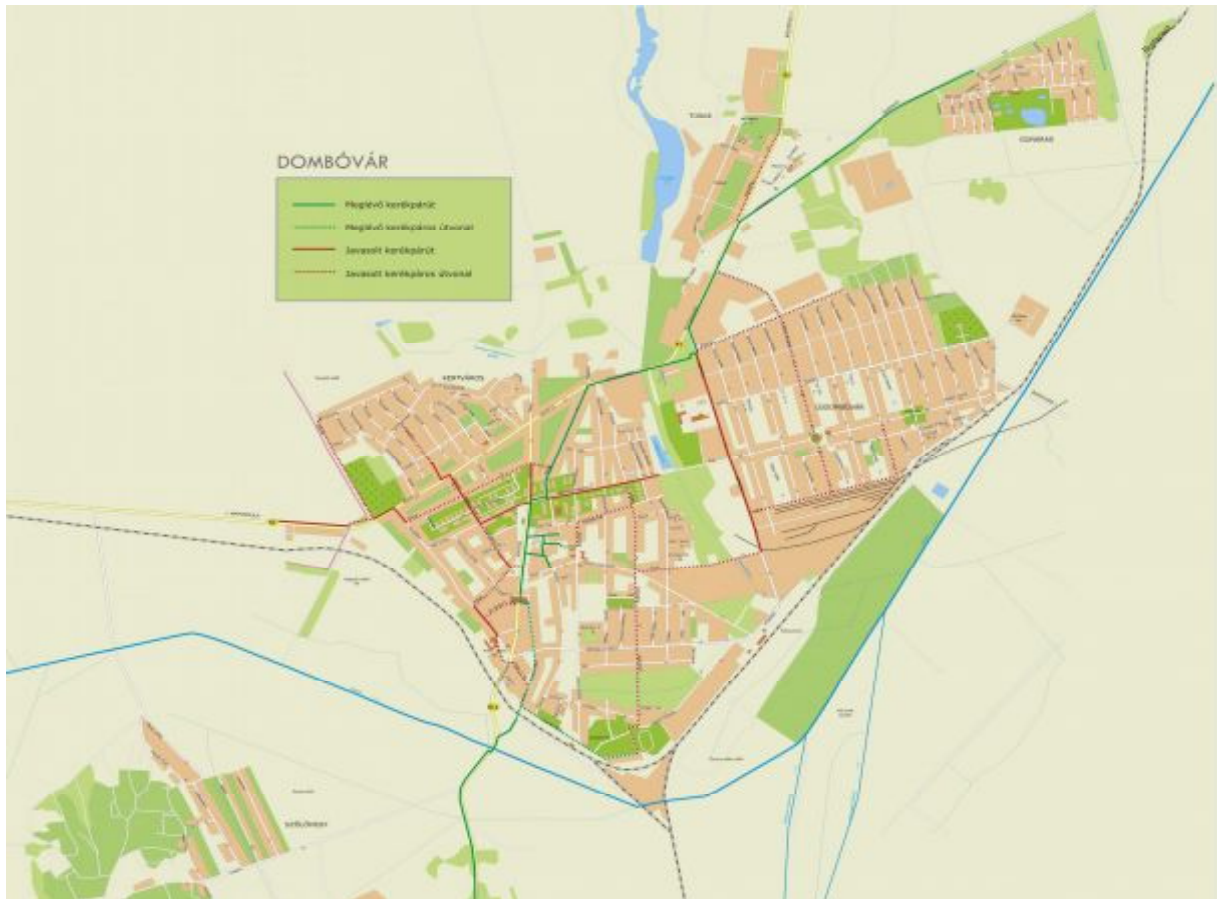
1. térkép: Dombóvár meglévő és tervezett kerékpár útvonalai¹⁰

A következő térkép mutatja, a meglévő kerékpárutak, kerékpározásra kijelölt utak mellett a tervezett útvonalakat.
