# TÁJÉKOZTATÓ DOMBÓVÁR VÁROS 2014. ÉVI KÖRNYEZETI ÁLLAPOTÁRÓL

Dombóvári Közös Önkormányzati Hivatal

Városüzemeltetési Iroda

Dombóvár, 2015.

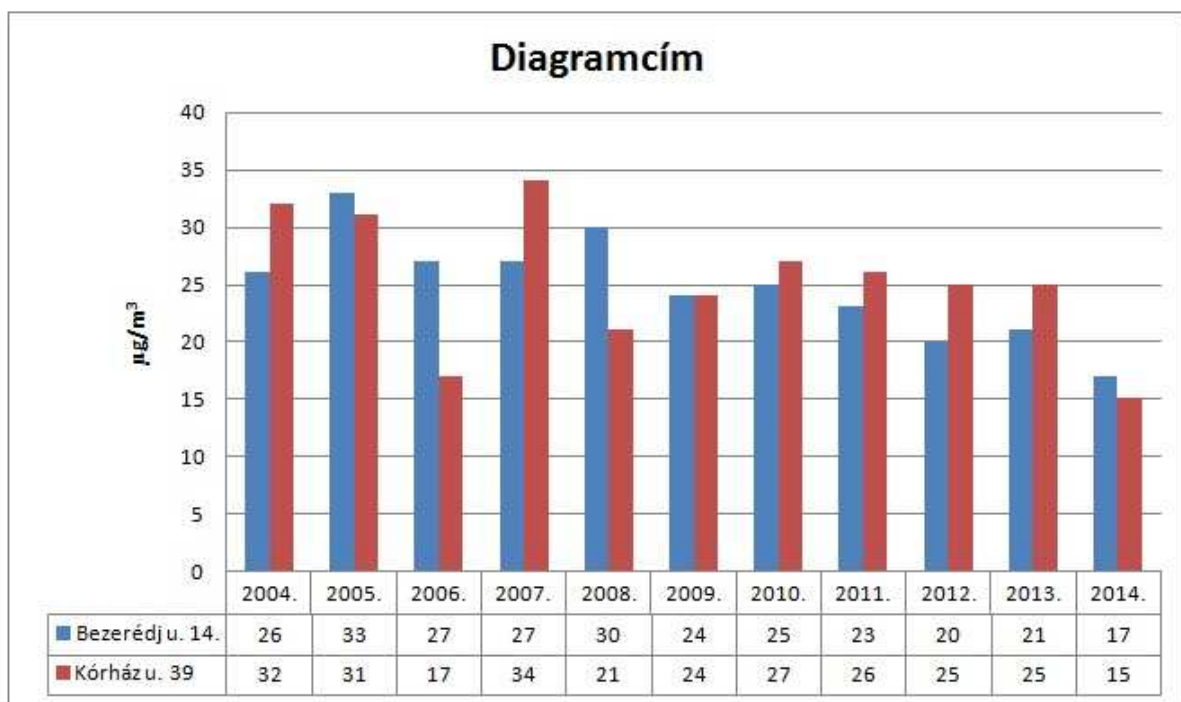
7. ábra: Nitrogén-dioxid koncentráció alakulása 2003-2014. közötti időszakban

Dombóvár  $\text{NO}_2$  kibocsátása jó, csak úgy mint az előző évben. A dombóvári nitrogén-dioxid adatok alakulását a következő ábra mutatja. Ebből megállapítható, hogy a koncentráció csökkenő jellegű.
