ELŐTERJESZTÉS

Tárgy: A közterületen álló fák megújítására vonatkozó javaslatok

Készítette: Városfejlesztési Iroda

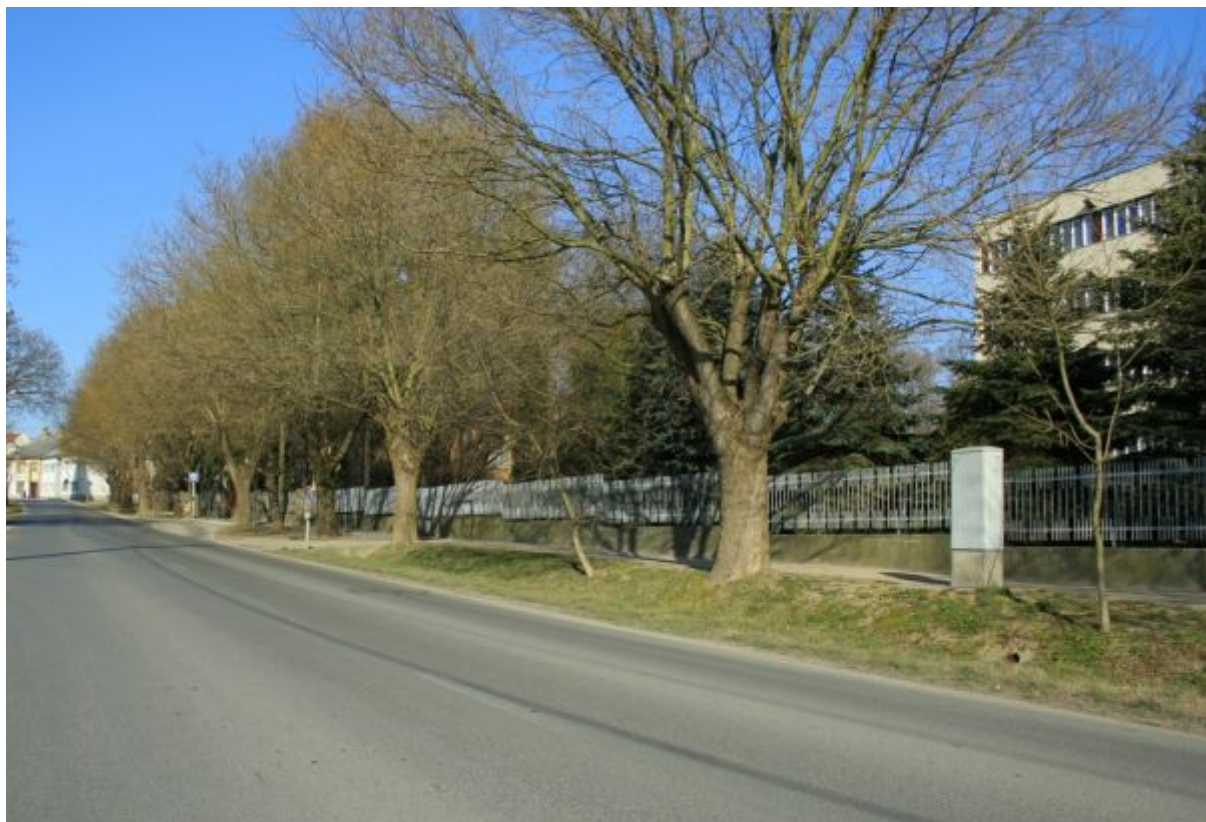
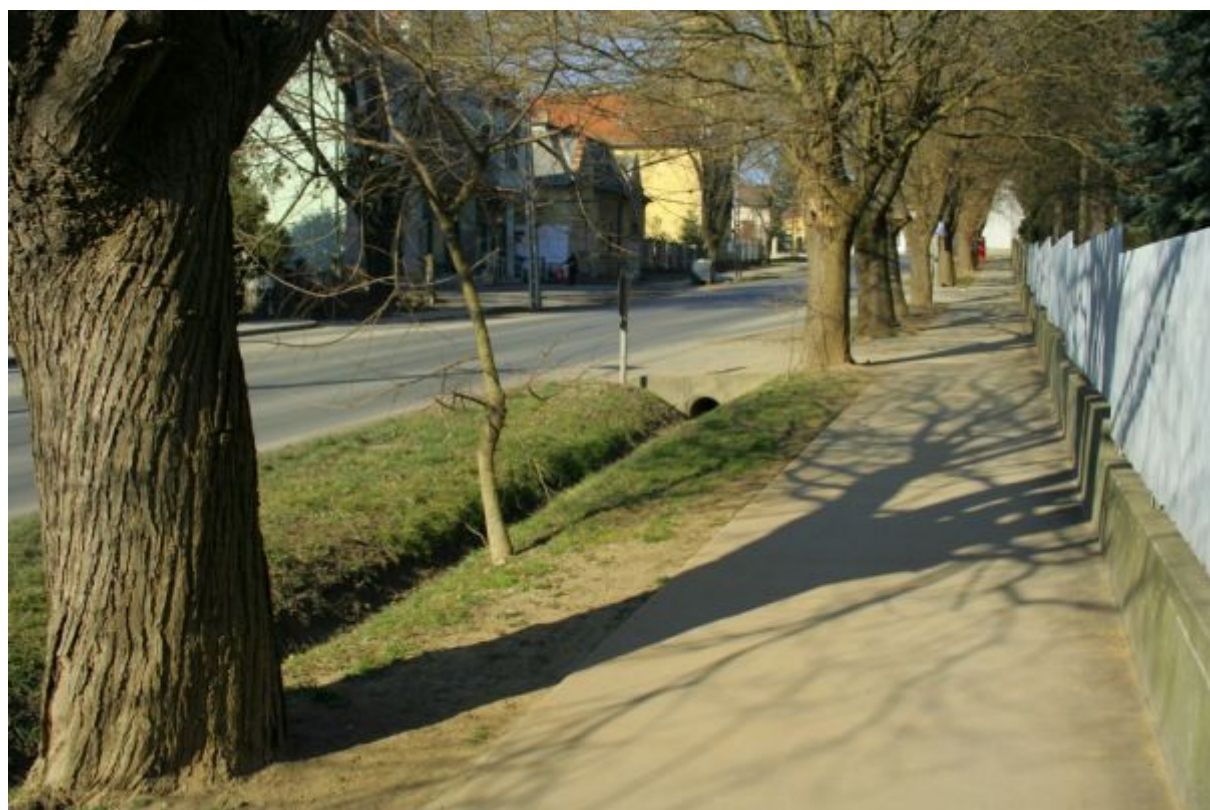
1. ábra - Bajcsy-Zsilinszky utcai fasor a Gimnázium mellett

2. ábra - Bajcsy-Zsilinszky utcai fasor a Gimnázium mellett

Az Illyés Gyula Gimnázium előtt álló 12 db japánakác fák visszavágása és kettő fa kivágása is indokolt. Jelenleg a fák között 20 db mezei juharfa „próbál életben maradni” (árnyékolva vannak). A fáknak egy részét (kb. 10 db) még meg lehet menteni és más közterületre átültethetők. Kettő japánakác törzse korhadt, fagyléc és pudvásodás is megfigyelhető rajtuk, kivágásuk indokolt. A 10 mezei juhar és a kettő japánakác helyére így 7 db fiatal japánakác ültethető 10/12-es méretben

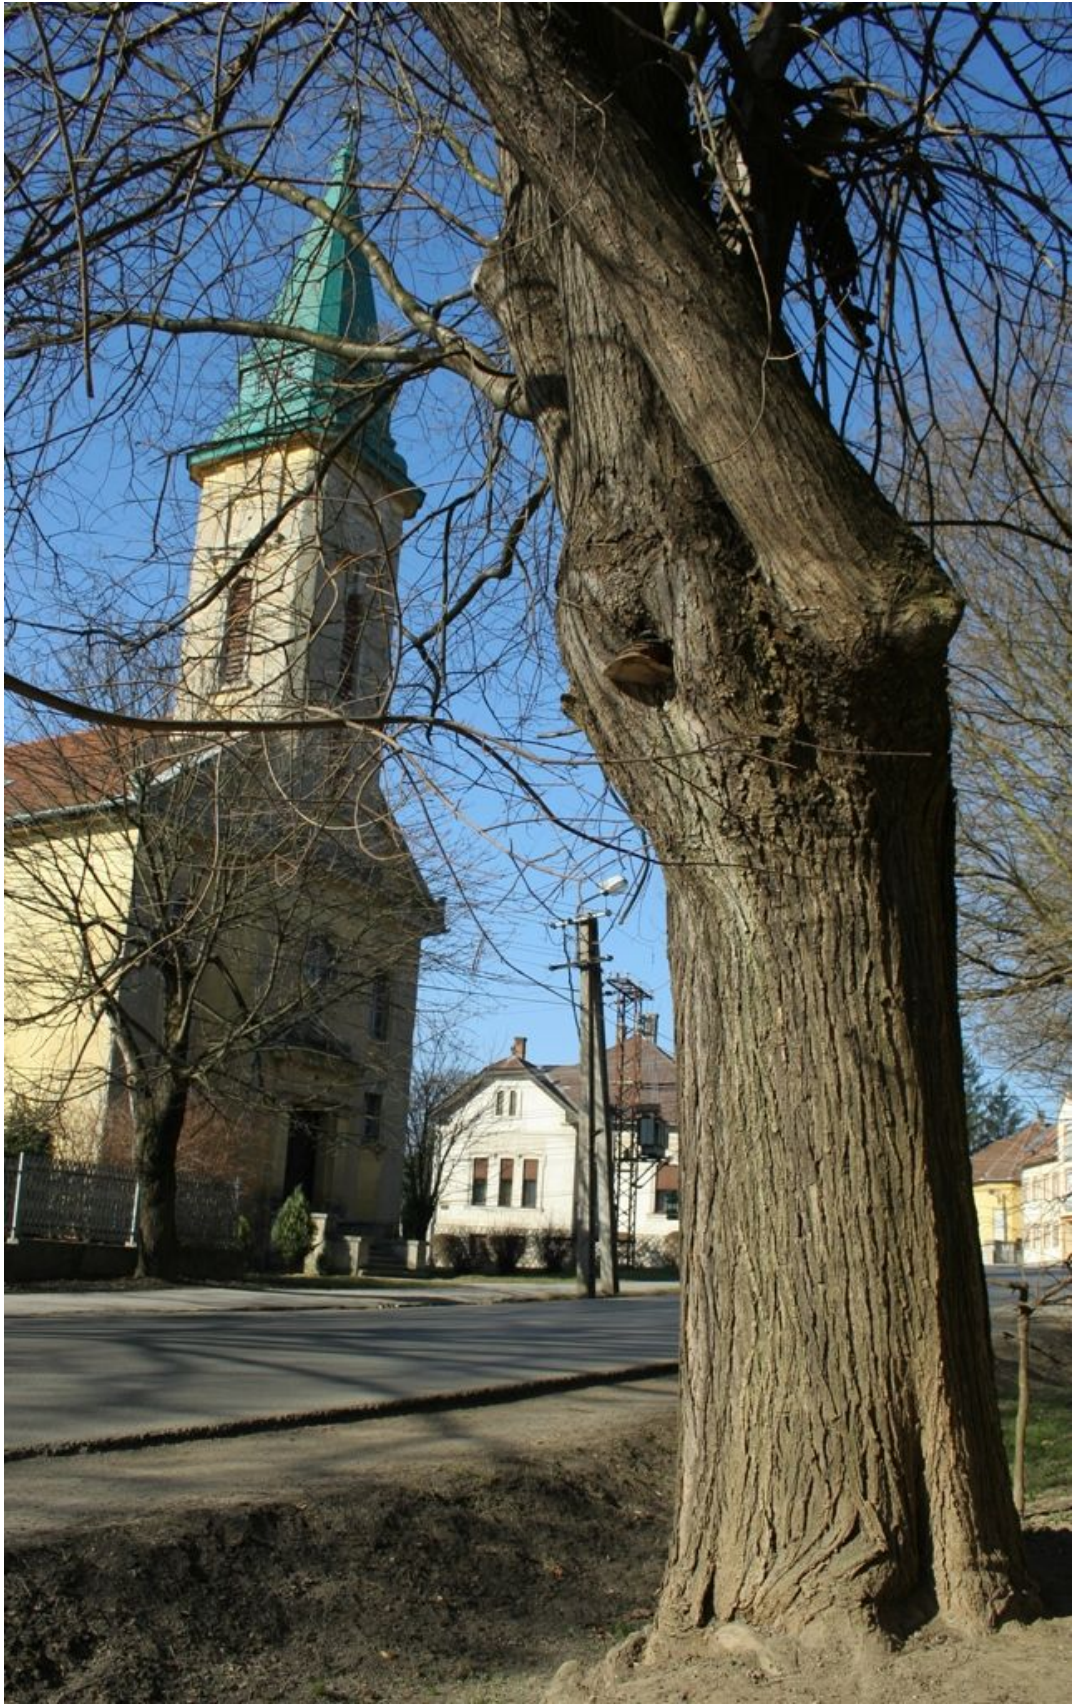
3. ábra - Bajcsy-Zsilinszky utca előtti japánakác

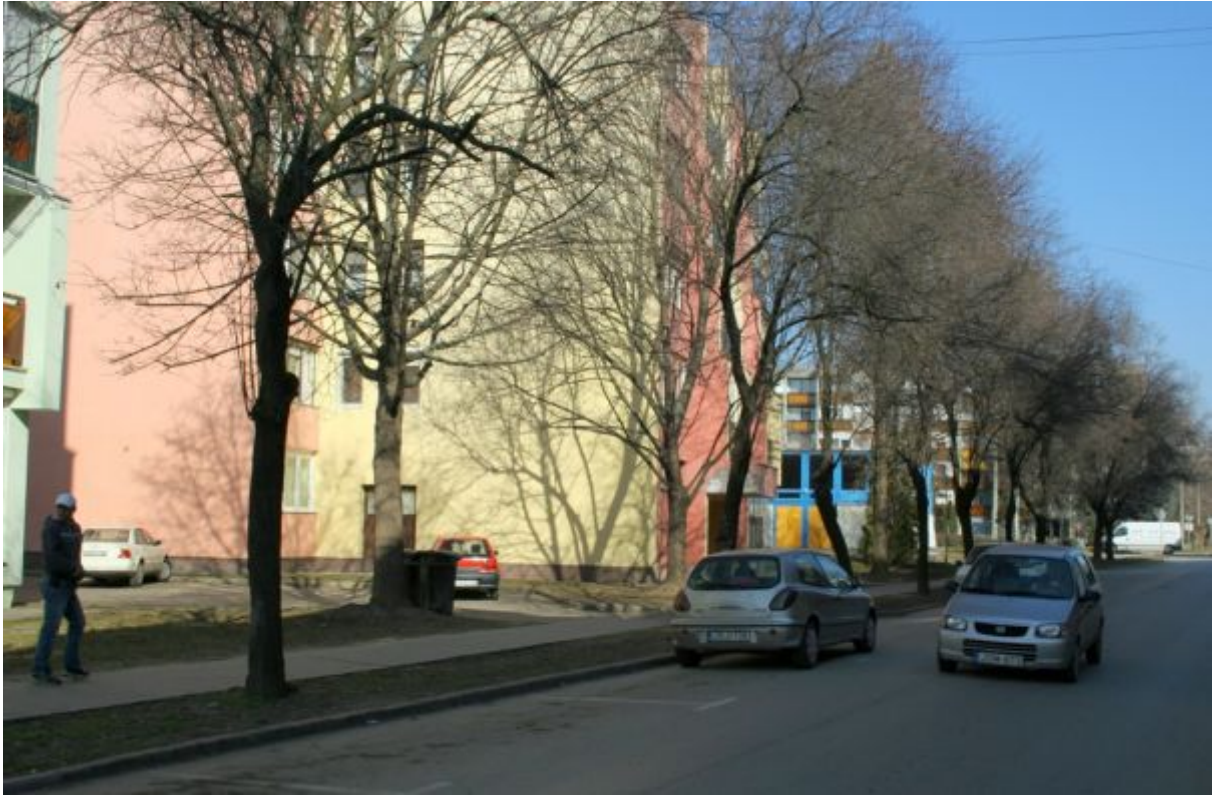
Az Iroda munkatársai indokoltnak látják a Bezerédj utca, - Népköztársaság útja és a Dombó Pál utca - közötti szakaszán álló 15 db vérszilva kivágását és lecserélését. A fákat gombabetegség támadta meg, mely a fa belsejét roncsolja. Mindez több korábban megnyesett fa esetén is jól látható. A pótlásra javasolt fajták között kettő fajta szerepel. Az egyik változat megegyezik a Bezerédj utca, Dombó Pál és Jókai utca közötti szakaszán 2009-ben telepített galagonyafajtaival. A másik változat szintén galagonya, viszont a virágzatának a színe eltérő, így az utca viszonylagos változatosága megmarad.

4. ábra - Bezerédj utcai vérszilvák

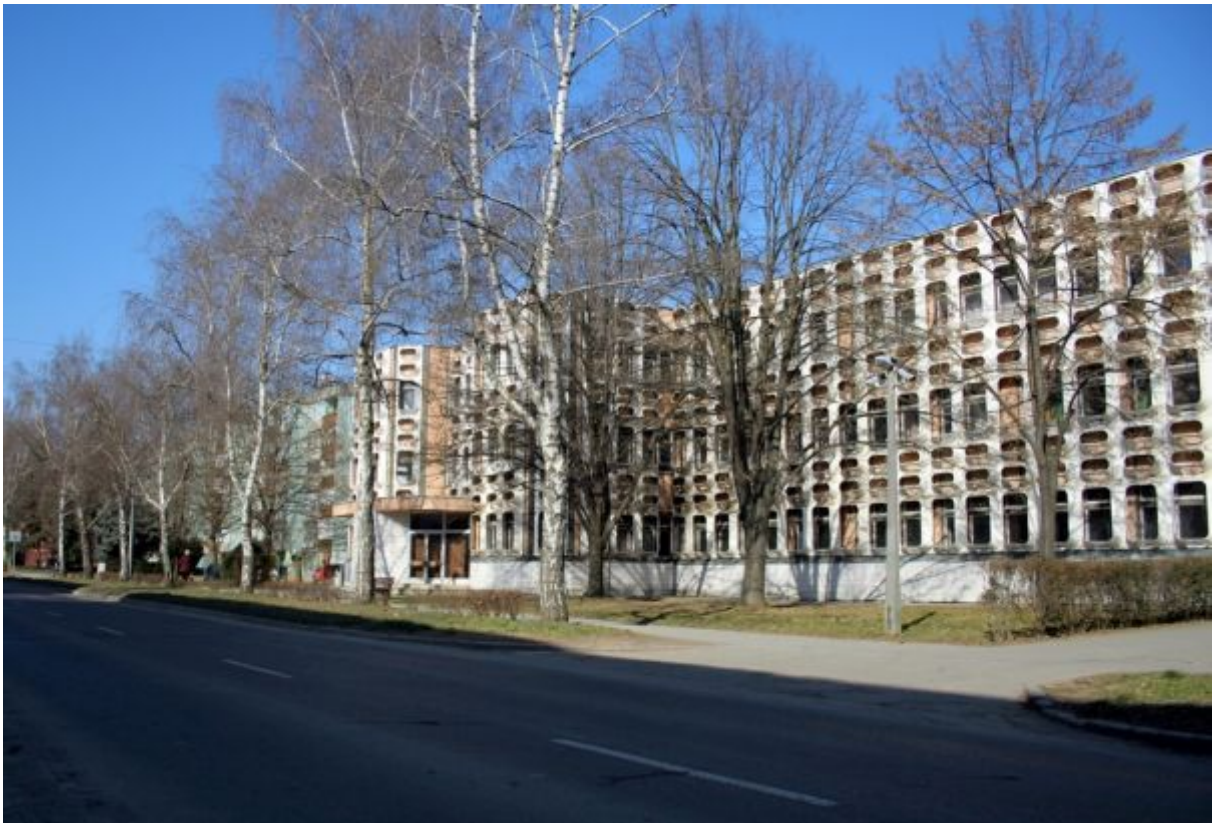
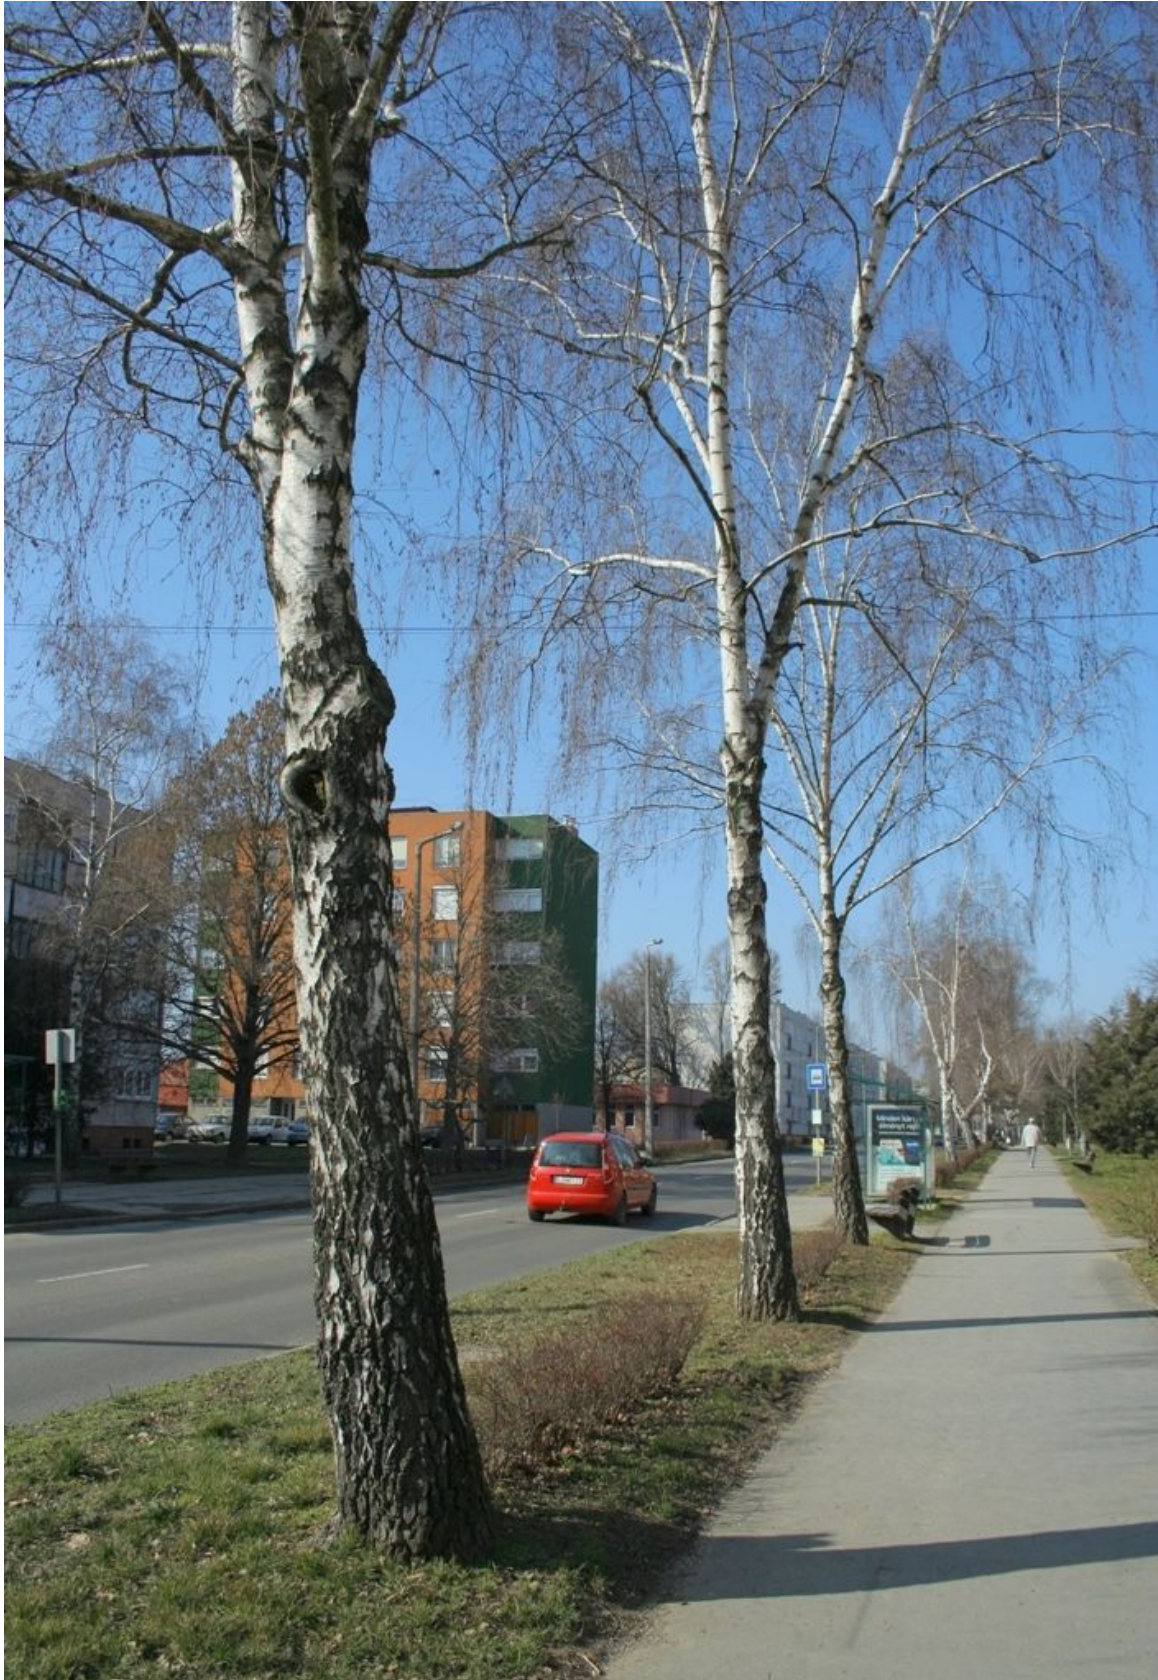
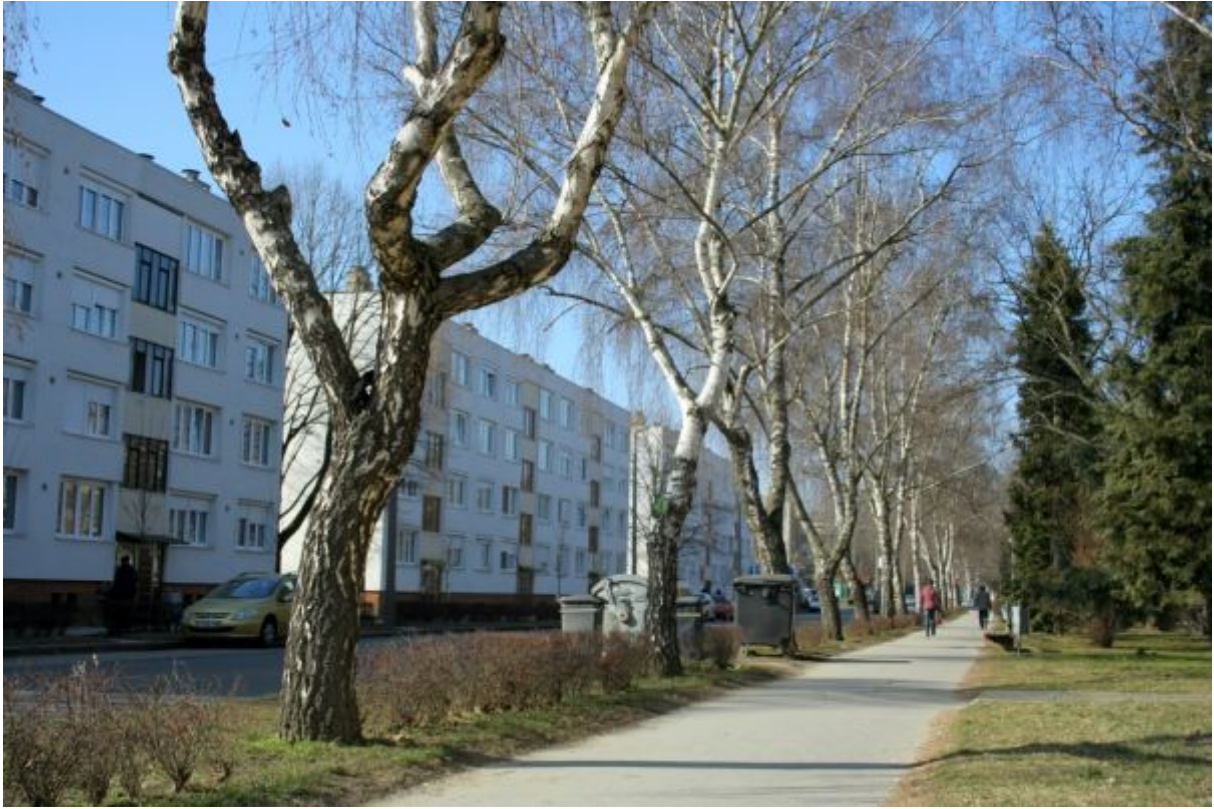
Évek óta jelentkező probléma a Népköztársaság útján a nyírfák lecserélése. A fák jelentős része csúcsszaradt, amely több kiváltó tényezőre is visszavezethető.

A bibircses nyír betegségeit okozhatják élettelen tényezők vagy különböző, élő kórokozók. Ez utóbbiak részben sajátosak, csak a *Betula* nemzetség fajain fordulnak elő, részben általánosak, vagyis tágabb gazdanövénykörrel rendelkeznek. A nyírpusztulás mint fogalom komplex betegséget jelöl, amelyet több, élő és élettelen betegségokozó tényező együttes és/vagy egymás utáni hatása vált ki. Jellemzően aszályos periódusokban vagy pangóvízes helyeken álló facsoportok esetében lép fel. Gyakori megnyilvánulása a levelek sárgulása, aprólevelűség, a korona csúcsszaradása, adott esetben a fák teljes pusztulása. Az élettelen tényezők közül a vízháztartás szélsőségeinek, vagy a nem megfelelő (pl. meszes) talajoknak van jelentősége. Élő tényezők közül vírusok, különböző, gyengültségi kórokozó gombák, törzskorhasztó taplógombák játszanak lényeges szerepet. Az egyik gombabetegség a *Melanconium betulinum*. A nyírek csúcsszaradás formájában is megnyilvánuló pusztulása, ágelhalása kapcsán hazánkban is gyakran megfigyelhető.

5. ábra - Népköztársaság úti nyírfasor

6. ábra - Népköztársaság úti nyírfasor

7. ábra - Népköztársaság úti nyírfasor

A Népköztársaság útján 2007-ben felmérés készült, amely rögzítette az akkori aktuális helyzetet és javaslatot dolgozott ki a faállomány jövőbeni rekonstrukciójára. A tanulmány az aktuális helyzetértékelés során rögzíti, hogy „az utca páratlan oldalán álló nyírfa fasor elérte azt a kort, amikor a fajra jellemző csúcshártya megjelenik. A fákon sok a száraz ág, érzékenyek a viharkárookra, balesetveszélyesek. A fák telepítési távolsága egykor 4-5 méter volt, amely következtében, ahol időben nem történt meg a ritkítás, a fák túl közel helyezkednek el egymáshoz. A fák alatt alacsony *Berberis juliane* (borbolya) és *Ligustrum* (fagyal) sövény található.” A javaslatértékelési fejezetrész leírja, hogy „az utca képét jelenleg meghatározó kiöregedett, sok helyen csúcshártyát az utca páratlan oldalán futó nyírfasort kivágásra javasolják. A kivágott fasor helyére ültetendő új fasort *Fraxinus pennsylvanica* 'Urbanite'-ből tervezik. A fák ültetése kertészeti faiskolából származó, I. oszt., 18/20 cm törzskörméretű, háromszor átiskolázott faanyag felhasználásával történjen. A kiültetett fákat 3 db támrúddal kell megtámasztani.

A Kölcsey utcától a Teleki utcáig terjedő Népköztársaság úti nyírfasor összesen 46 db fából áll. A szakvéleményben megnevezett fafajjal történő pótlás esetén a fák beszerzési ára 24.500 Ft/db áron (az ár a következő kertészeti esetén érvényes: Tahi Faiskola Kft. 2022 Tahi, Nagykert) összesen 1.127.000 Ft.

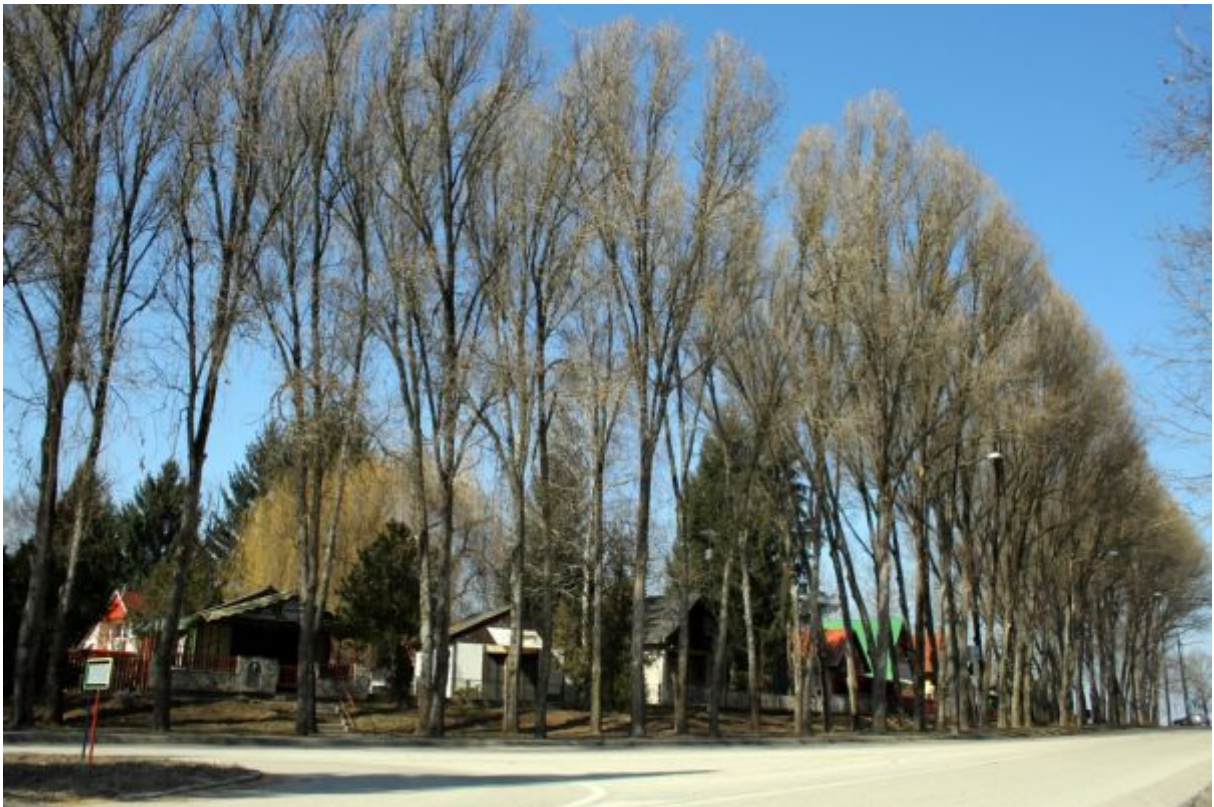
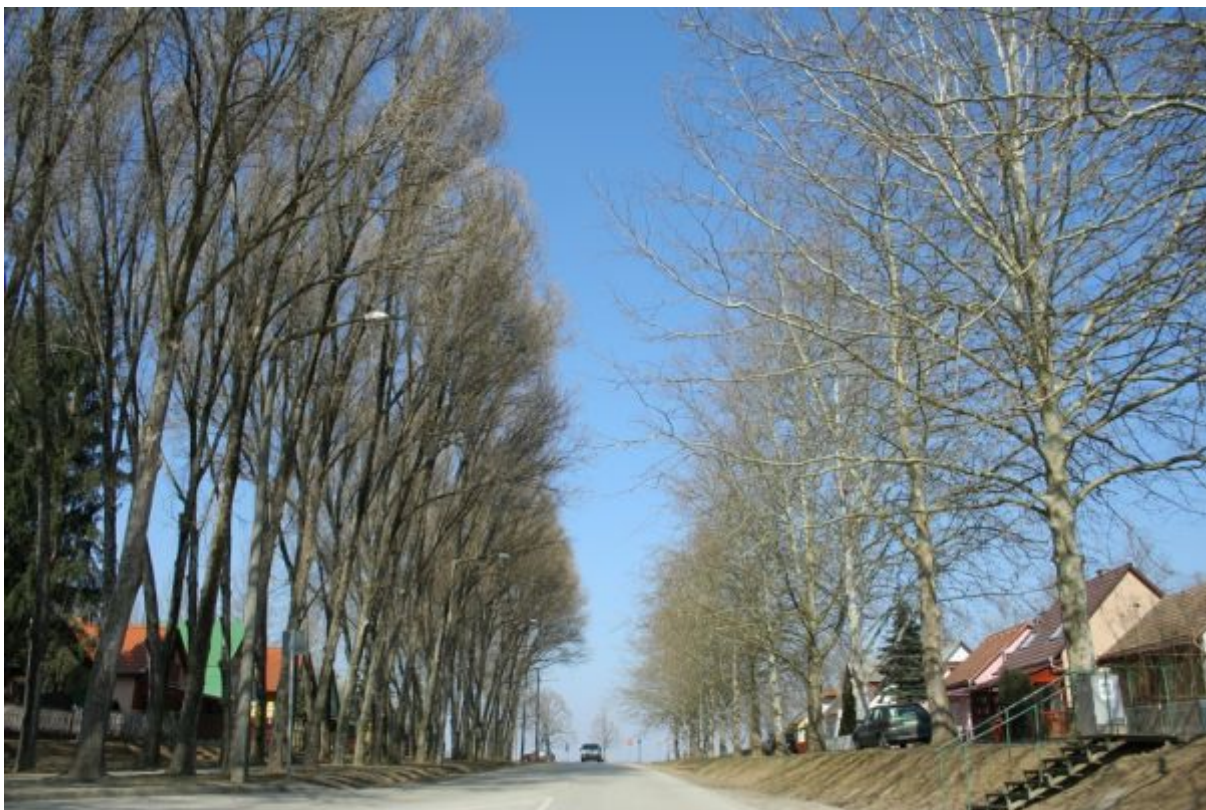
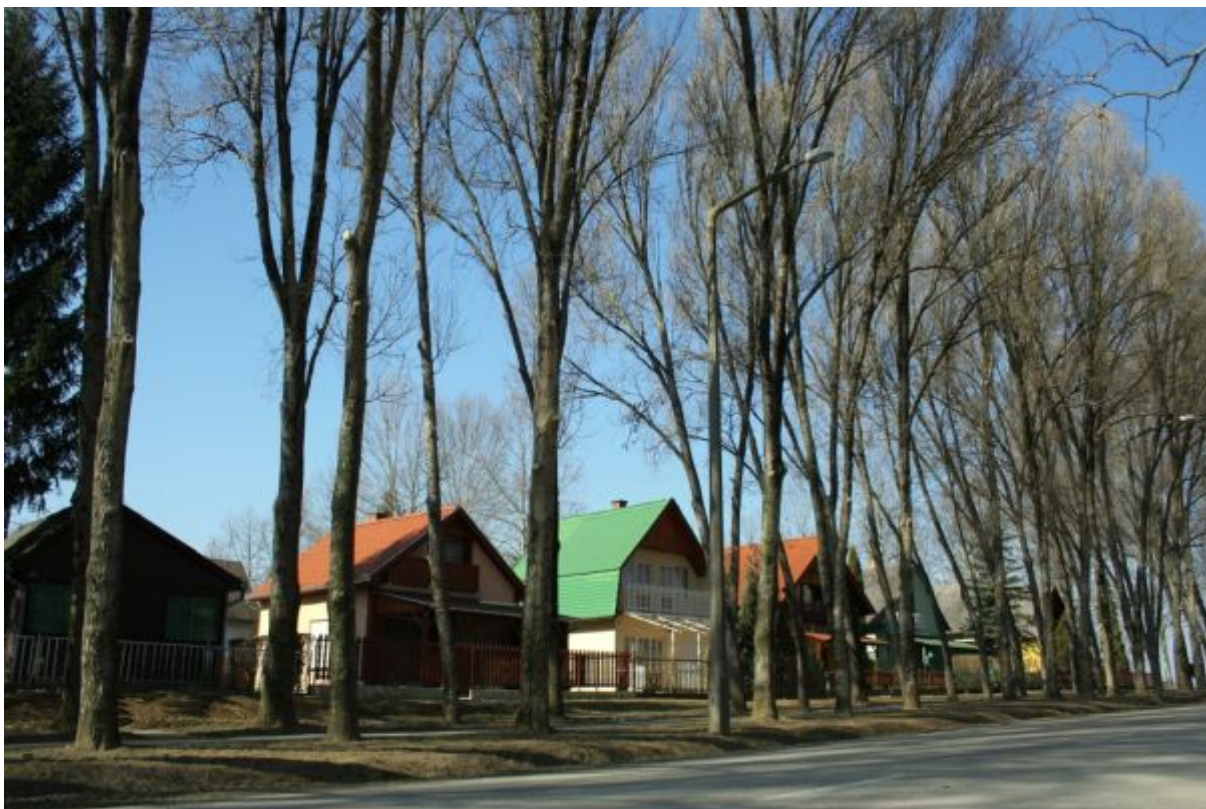
Évente visszatérő probléma a Fürdő utca nyugati oldalán álló nyárfasor helyzete (folyamatos panaszok viharok esetén, letörő ágak, ingatlantulajdonosok féltelme, hogy a fák valamelyike rádől a nyaralójukra). A fák életkora jelenleg 25 és 30 év közötti. Összességében elmondható, hogy a fasor kialakítása idején nem vették figyelembe a választott fafaj ökológiai tulajdonságait. *(Az érintett nemesnyár fasor nem városfásításra lett kinemesítve, hanem az ártéri területek művelésbe vonására. Tehát nem kertészeti, hanem erdészeti fafajról van szó.)*

8. ábra - Fürdő utcai fasor

9. ábra - Fürdő utcai fasor

10. ábra - Fürdő utcai fasor

Már ültetéskor is sűrűre „rakták” ezt a fasort, 10 éves korában lehetett volna javítani, ha minden másodikat kivágnak. A fajta genetikájából adódóan is nagyra növvő változat, ami ismételt indok a helytelen fajtaválasztásra. Javaslom a fasor teljes letermelését, majd pótlását új fafajjal.

Javasolt új fafaj a platán, hiszen az utca ellenkező oldalán is szép fasor áll platánból, így egy egységes fasor jönne létre.
